# 津波に遭遇した船の行動事例集

～東日本大震災で津波に遭遇した船のその時の行動に学ぶ～

平成23年9月

国土交通省

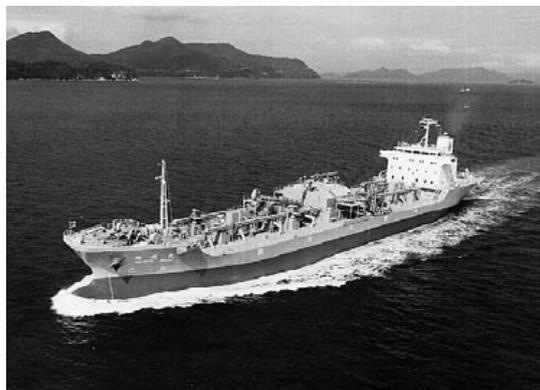
セメント専用船：陸龍丸（6,544 総トン）

全長：132.7m 幅：19.5m

載貨重量トン：10,836トン

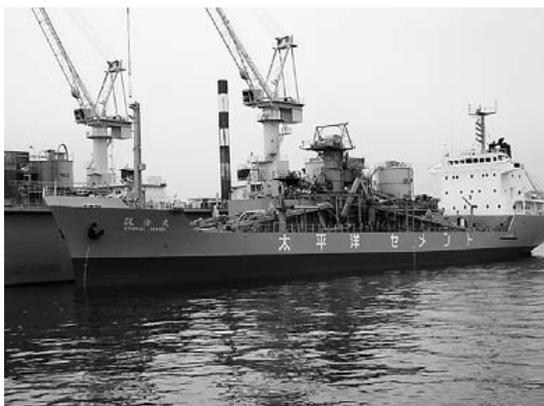
セメント専用船：硯海丸（4906 総トン）  
全長：114.8m 幅：17.5m  
載貨重量トン：7477 トン

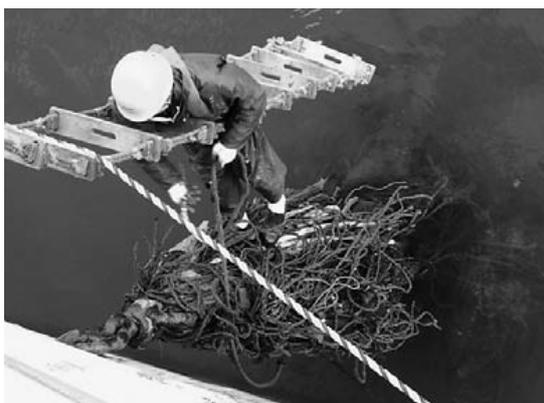
揚錨して検錨したところ、大量のロープや網が錨に絡まっているのを甲板長が除去している。

翌17日午前中、前日右舷アンカーに絡んだワイヤー、ロープ、網などをジャコブスラダーを降ろしてナイフ、ガス溶接機にて切断し取り外した。大船渡港内周囲、格段の変化見られず。

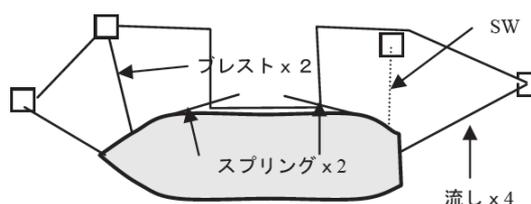
係留概略と係船索

この時の船体動揺状況は、いずれも目視で横方向へ2m程度、前後方向へは5m程度であった。当時の係留状態は船首部が、流し4本・プレスト2本・スプリング2本で、口径36ミリのDYNEEMA（特殊な係船索で通常より細く扱いやすい）は、いずれも本船ドラムに係止していた。船尾部も船首同様に、32ミリのPOLYPROYLENE（これも特殊な係船索）で流し4本・スプリング2本を本船ドラムに係止、プレスト2本は32ミリの陸上荒天用WIRE（以下SWと記す）をドラム係止で係留しており、地震の初動衝撃で前述の移動があったにも拘らず、よく切れずに係留を維持できたものだった。

本所は、荒天時や係留力の少ない船を安全に係留するため装備されている32ミリのSWワイヤードラムを、本船と組み合わせ安全な係留を心がけた事と、乗船後打合せで、係留索は常時平均に、かつタイトに張り合わせるように指示したのが幸いした。

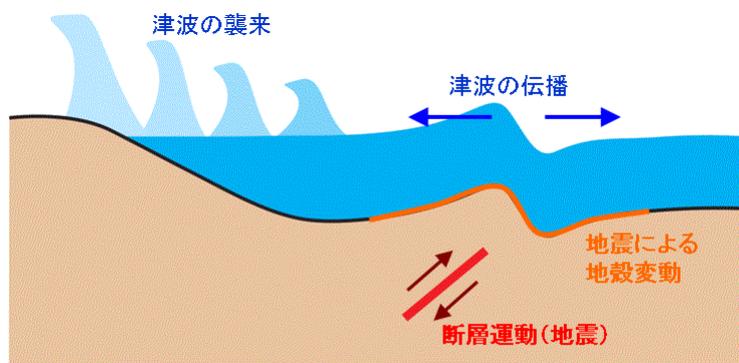
### 津波の発生

海底下の断層運動(地震)の結果、海底に地殻変動が発生し、その上の海水を押し上げる。この押し上げられた水の塊が津波となり四方に広がっていく。

地震が起きると、震源付近では地面が持ち上がったたり、下がったりします。震源が海底下で浅い場合、海底が持ち上がったたり下がったりすることになります。その結果、周辺の広い範囲にある海水全体が短時間に急激に持ち上がったり下がったりし、それにより発生した海面のもり上がりまたは沈みこみによる波が周りに広がっていきます。これが津波です。

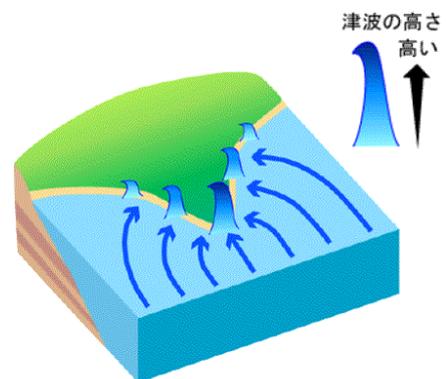
岬の先端に津波が集まるようす

津波の高さは海岸付近の地形によって大きく変化します。さらに、津波が陸地を駆け上がる（遡上する）こともあります。岬の先端やV字型の湾の奥などの特殊な地形の場所では、波が集中するので、特に注意が必要です。津波は反射を繰り返すことで何回も押し寄せたり、複数の波が重なって著しく高い波となることもあります。このため、最初の波が一番大きいとは限らず、後で来襲する津波のほうが高くなることもあります。
